WÜRZBURG

Ein Gymnasium wird grün

Für Projekte in der Innenraumbegrünung gilt häufig: Erstens kommt es anders und zweitens, als man denkt. Viele Änderungen gab es auch beim Projekt Matthias-Grünwald-Gymnasium in Würzburg. Jürgen Herrmannsdörfer berichtet über seine Erfahrungen bei der Planung und Umsetzung.

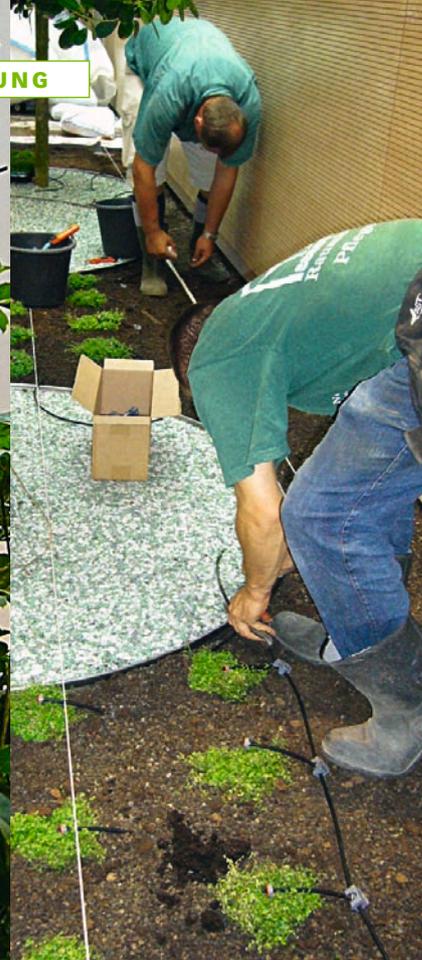
Die Pflanzen wurden mit Regenwasser + 0,5% Para-Sommer abgesprüht. Ausbringung mit einer 5l-Akkuspritze

Obwohl der Baetermin der Innenraumbegrüpfung von ursprünglich Mitte Juli auf Anfang September 2008 verlegt wurde, war die Fertigstellung der schmutzintensiven Gewerke auch zu diesem Zeitpunkt leider noch nicht abgeschlossen. Allen Bedenken zum Trotz und auch im Hinblick auf den eigenen Fertigstellungstermin war eine weitere Verschiebung nicht mehr möglich. Die Sensibilisierung der Handwerker auf die lebenden Pflanzen hat wenig genützt. Bereits vier Tage nach der Begrüpfung war die Staubschicht auf dem Blattwerk unübersehbar. Gerade in der Anwuchsphase, aber auch im Hinblick auf die Art der aggressiven Substanzen (Beton- und Spachtelschleifstaub) musste eine Reinigung umgehend erfolgen. Im Gegensatz zu anderen Handwerkern haben wir beim Absprühen der Solitärpflanzen die benachbarten Gewerke (Holzverkleidung und Kunst) durch Folien geschützt.

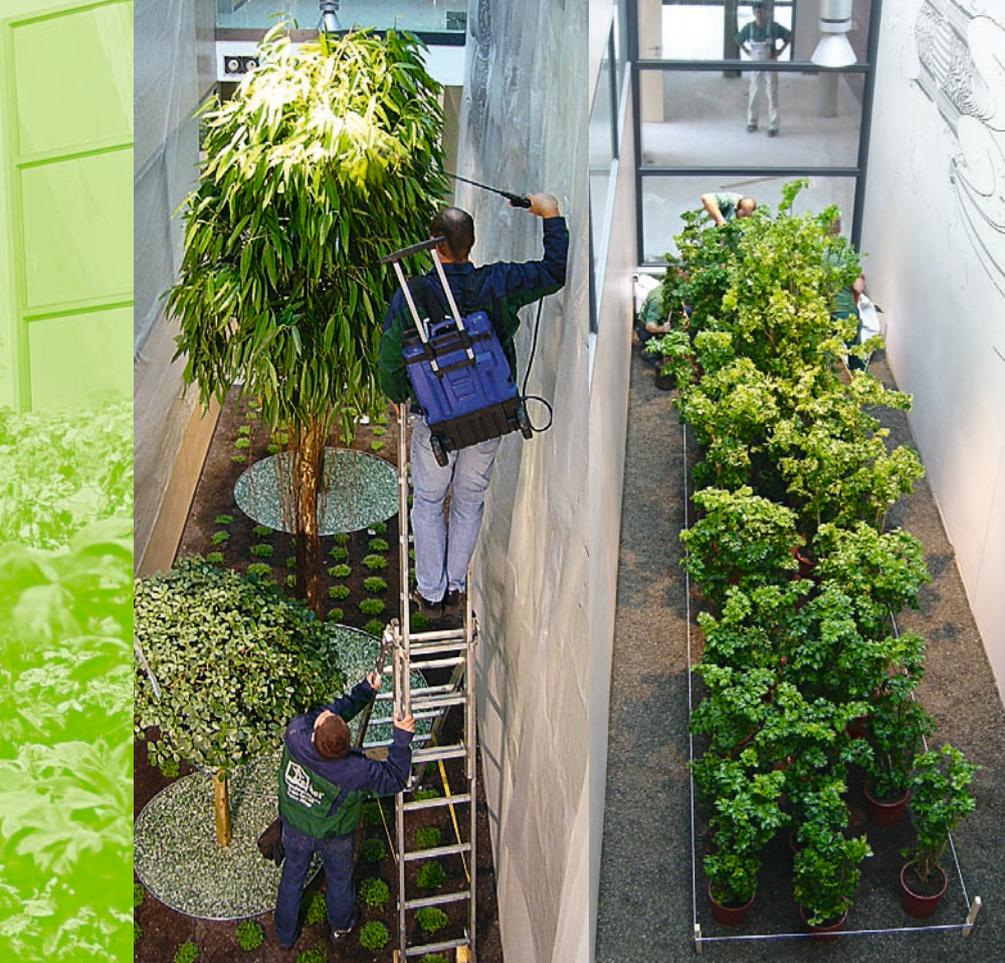
Natur und Kunst im Lichthof des „Polyscias-Walds“

Fast abgeschlossene Pflanzarbeiten im Polyscias-Wald
